7 October 2021

# PRELIMINARY SATELLITE- DERIVED FLOOD ASSESSMENT

Upper Central Part of Thailand

Status: Receding flood waters and increasing flood water observed

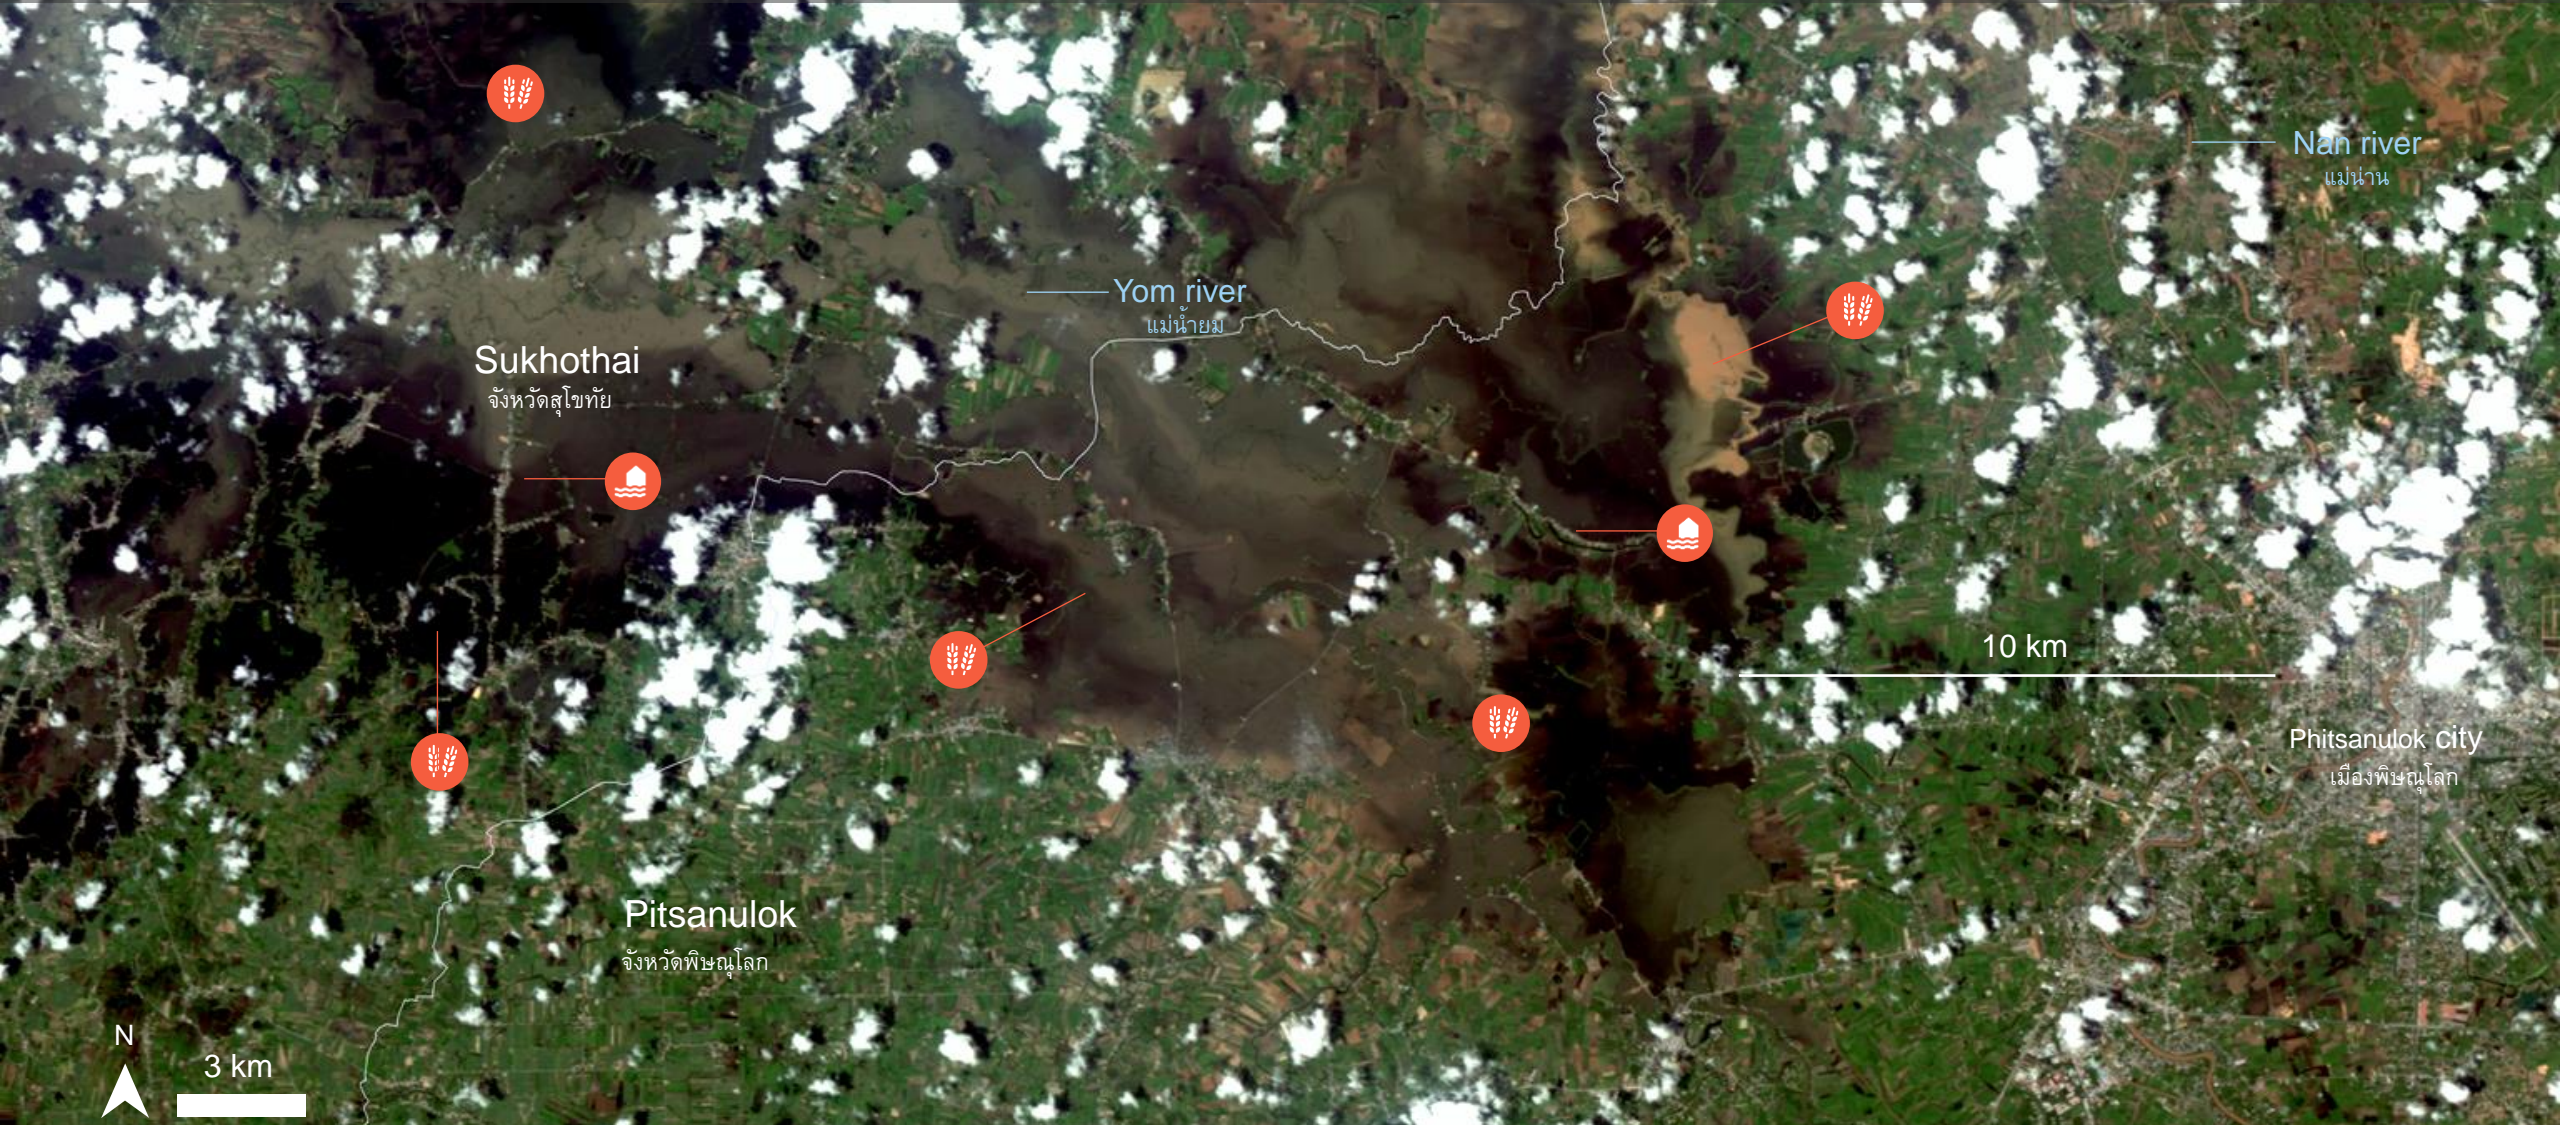
# SUKHOTHAI AND PITSANULOK PROVINCES

Gaofen-1 image acquired on 2 October 2021  
Image Center :100°2'50.657"E 16°51'9.66"N

Inundated road  
น้ำท่วมถนน

Inundated urban area  
น้ำท่วมเขตที่อยู่อาศัย

Inundated agricultural area  
น้ำท่วมเขตพื้นที่เกษตรกรรม

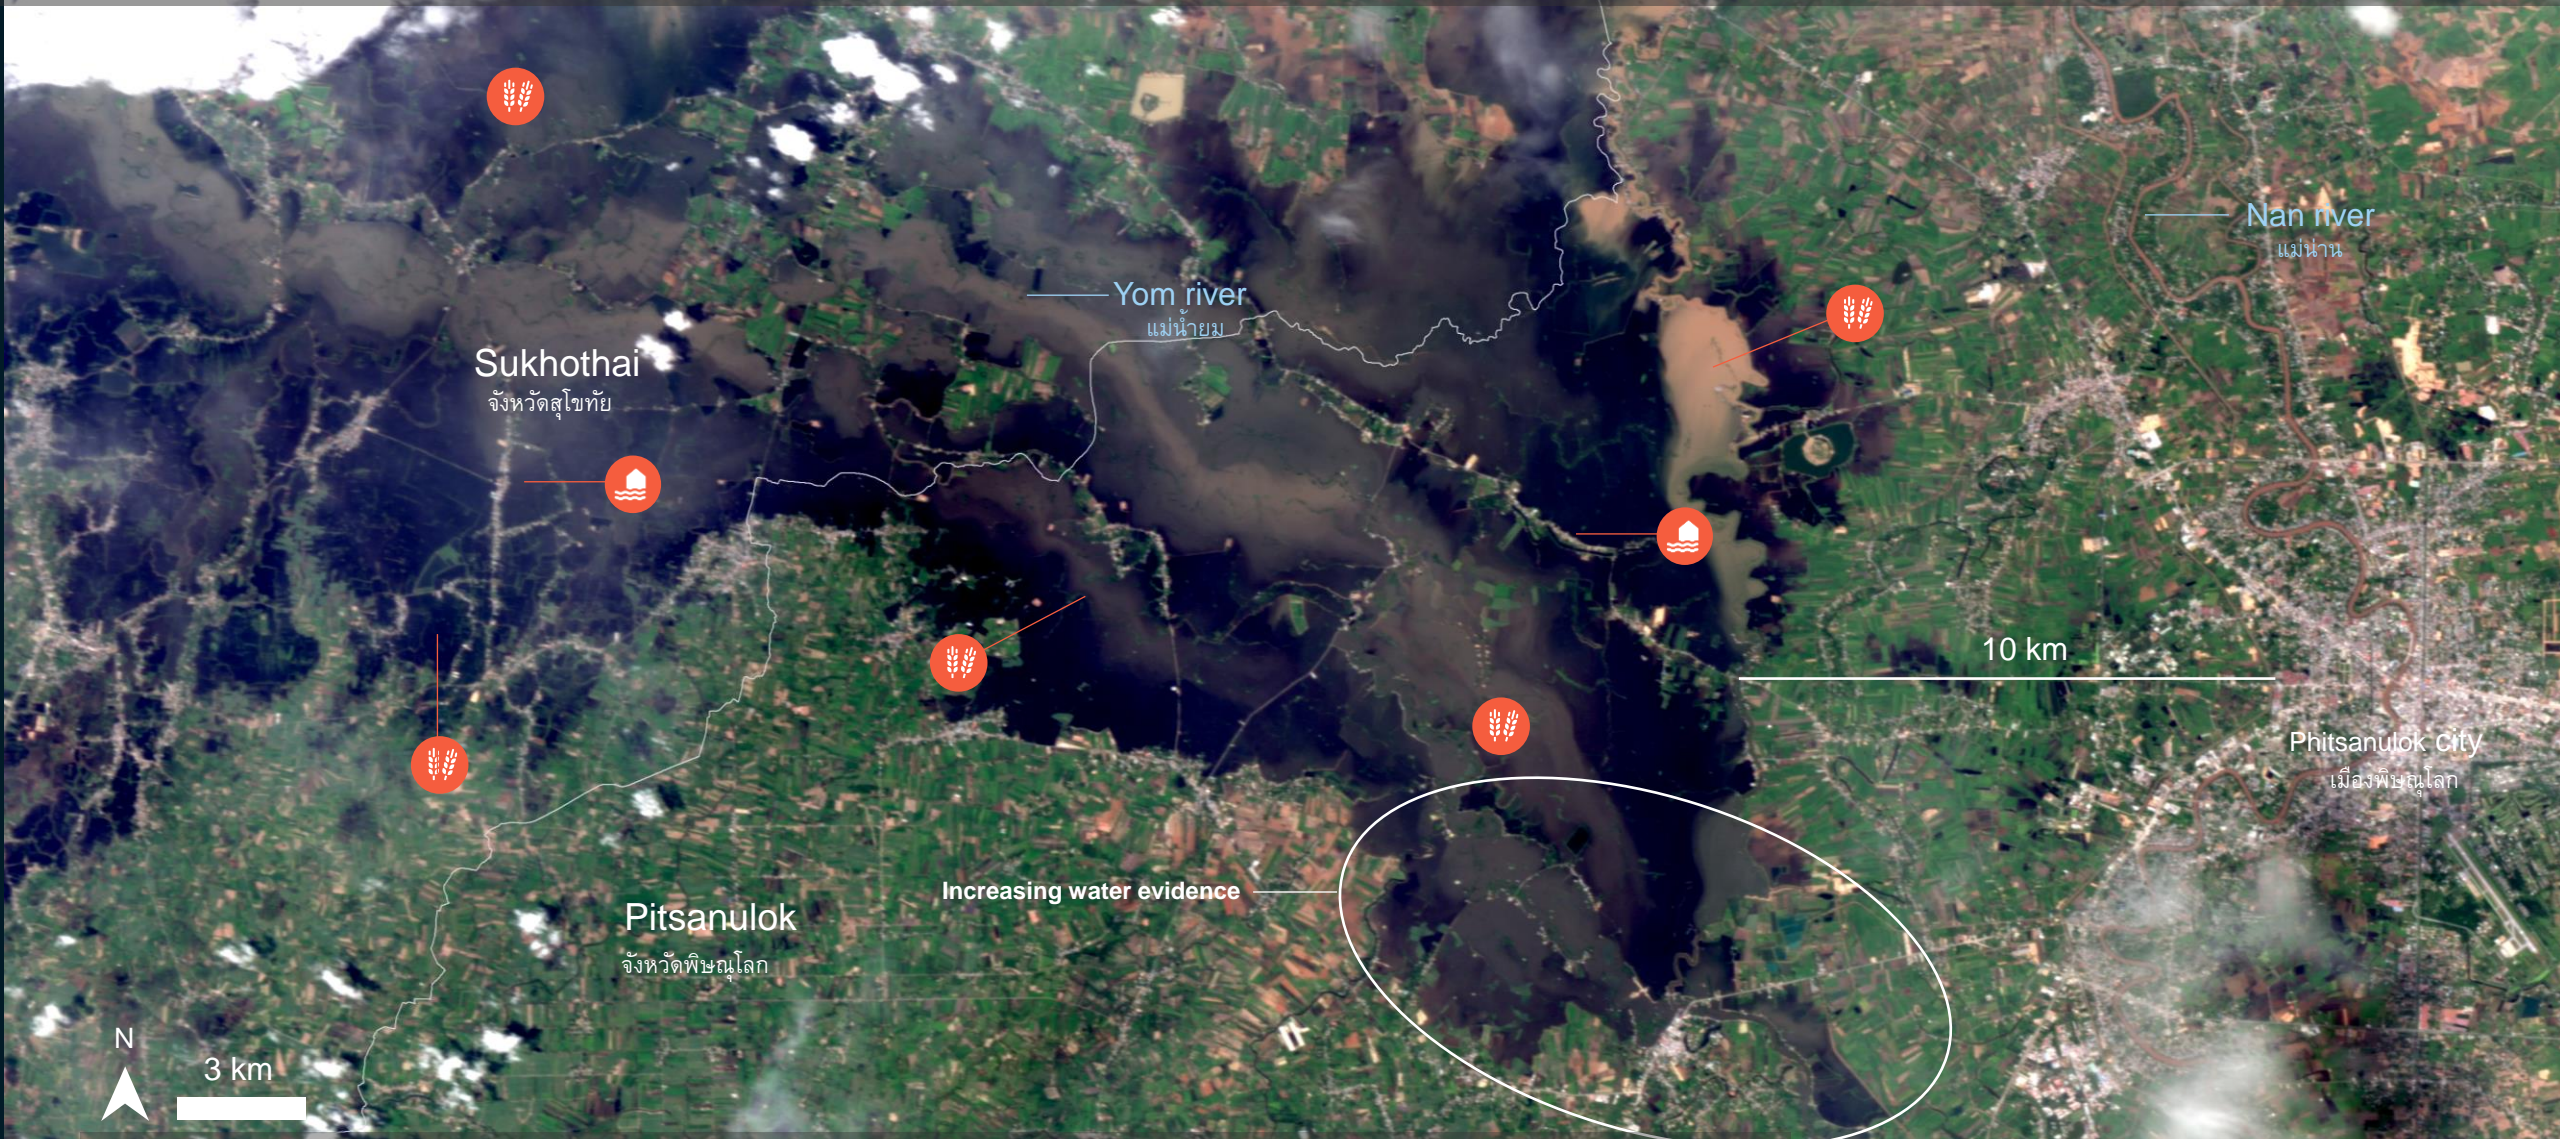
# SUKHOTHAI AND PITSANULOK PROVINCES

Gaofen-1 image acquired on 6 October 2021  
Image Center :100°2'50.657"E 16°51'9.66"N

Inundated road  
น้ำท่วมถนน

Inundated urban area  
น้ำท่วมเขตที่อยู่อาศัย

Inundated agricultural area  
น้ำท่วมเขตพื้นที่เกษตรกรรม

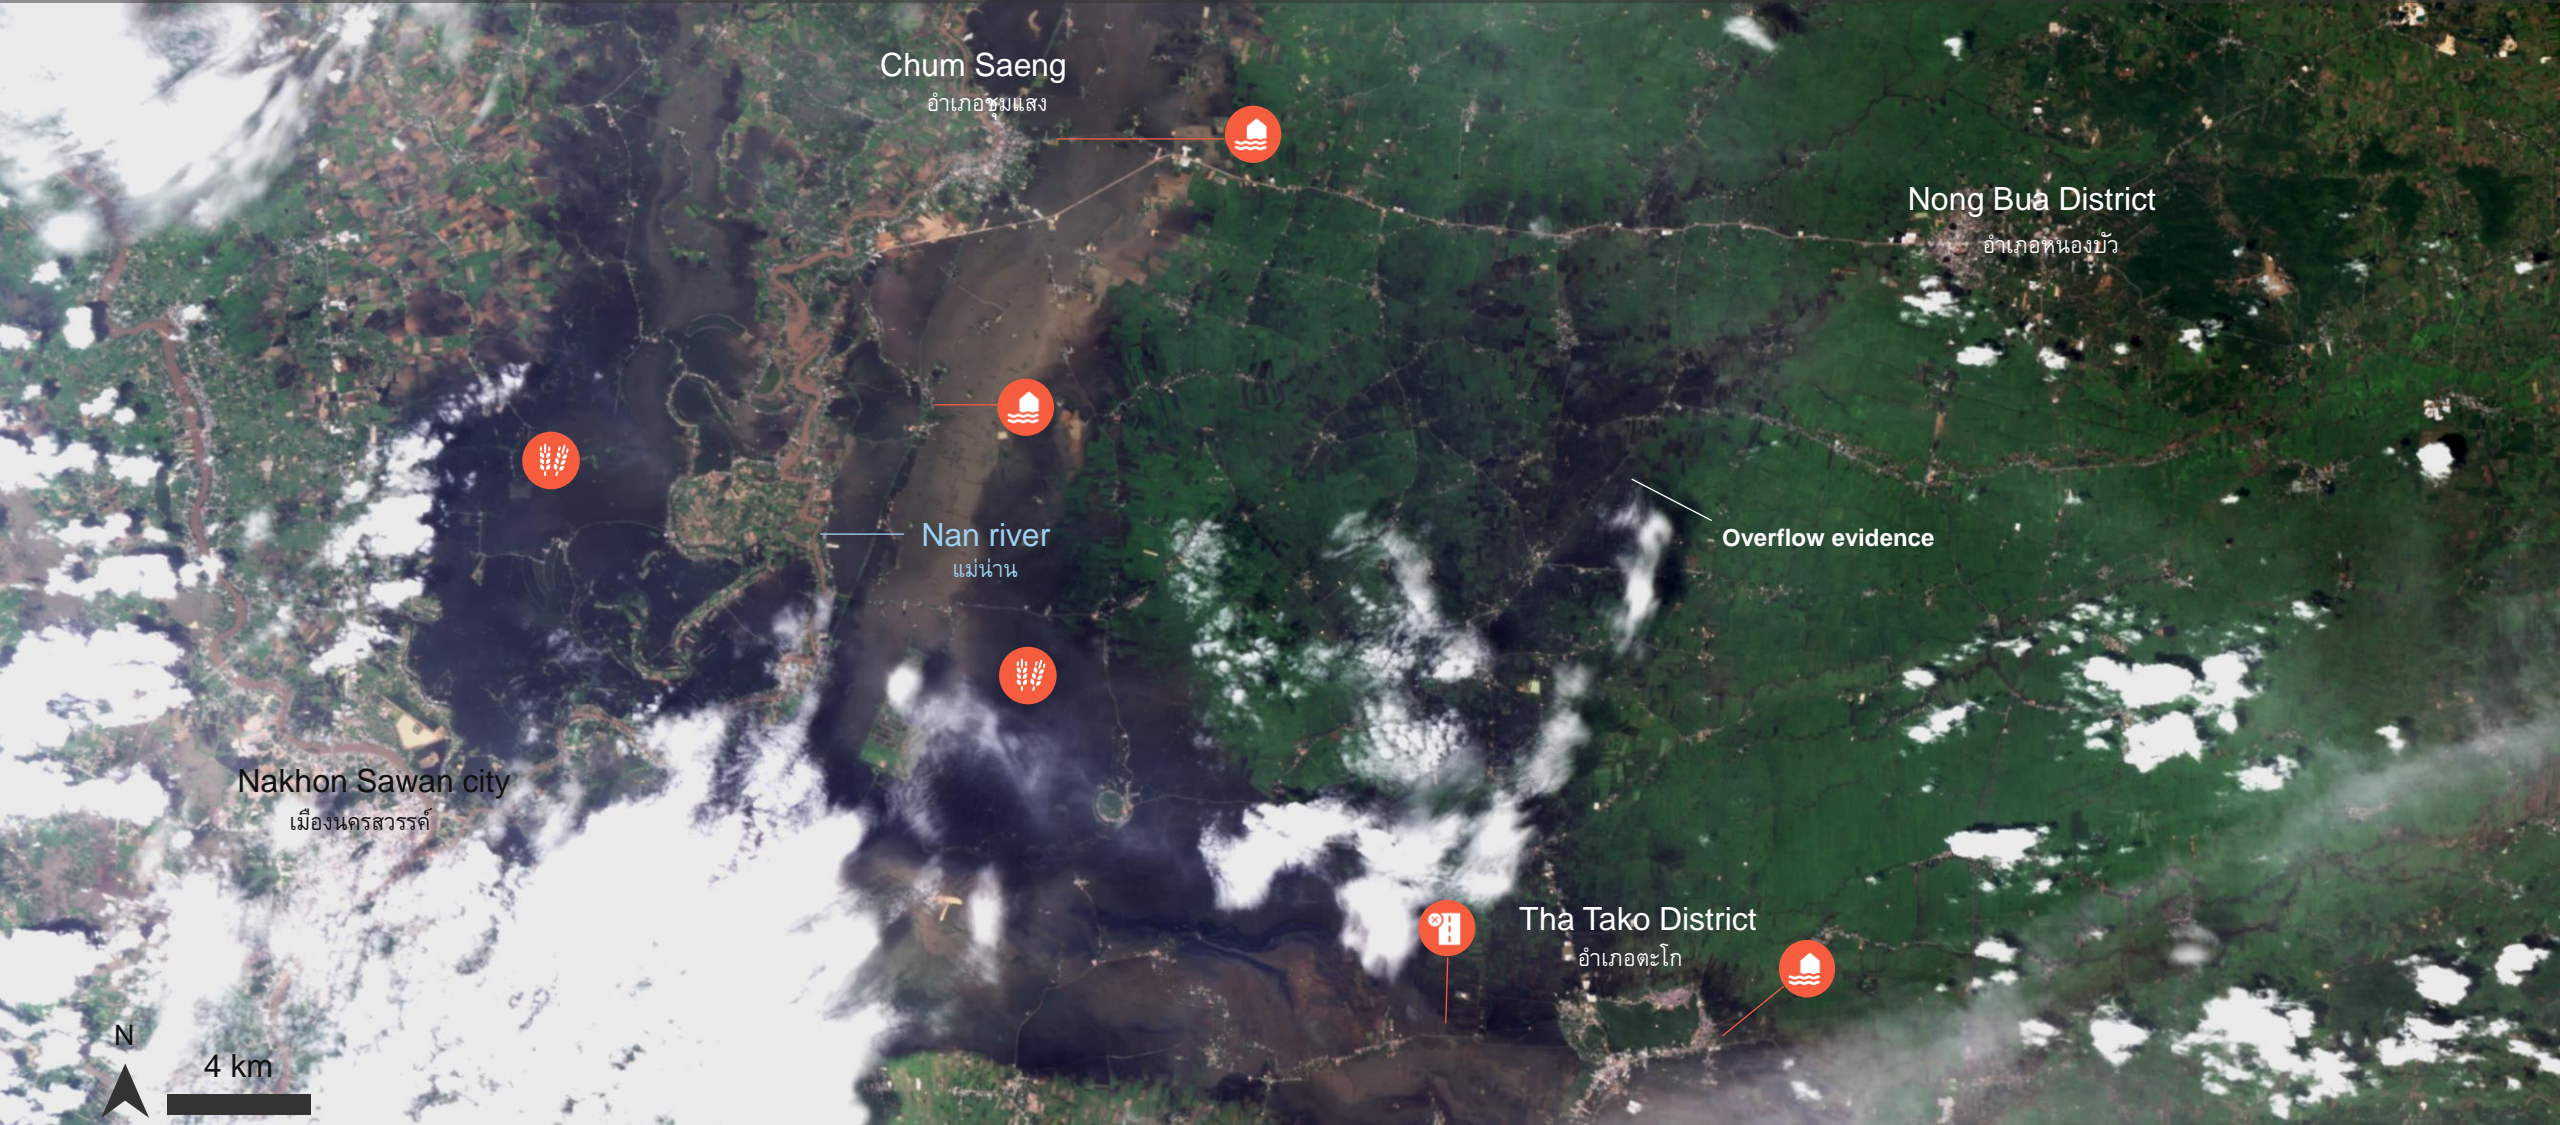
# NAKHON SAWAN PROVINCE

Gaofen-1 image acquired on 6 October 2021  
Image Center :100°23'25.02"E 15°46'52.731"N

Inundated road  
น้ำท่วมถนน
-

Inundated urban area  
น้ำท่วมเขตที่อยู่อาศัย
-

Inundated agricultural area  
น้ำท่วมเขตพื้นที่เกษตรกรรม
